Análise microbiológica e direção do fluxo subterrâneo do lixão desativado em Ji-Paraná, Rondônia

Raissa Fonseca Ferreira⁽¹⁾; Andreza P. Mendonça⁽²⁾; Edson Roberto Cuzzoul⁽³⁾;
Elizabete L. do Nascimento⁽⁴⁾; Rosalvo Stachiw⁽⁵⁾; Elvino Ferreira⁽⁶⁾

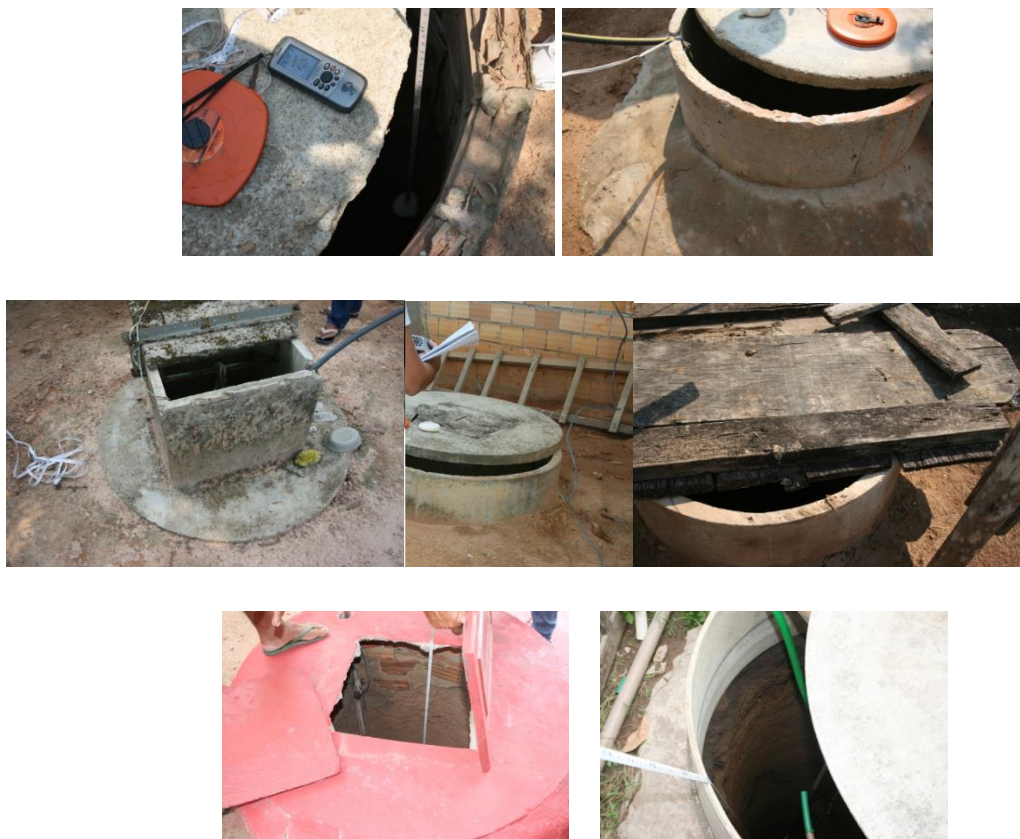
Os poços analisados no entorno do lixão desativado de Ji-Paraná, apresentam como vedação superior tampas de concreto (Figura 2) e apenas um local (propriedade 5) faz uso de tábuas de madeira como cobertura.

Figura 2. Tamponamento dos poços do entorno do lixão desativado, Ji-Paraná.

No presente estudo, alguns moradores justificaram a vedação utilizada do poço como medida preventiva contra o furto das respectivas bombas, evidenciando que a causa primária não está relacionada ao aspecto sanitário dos mananciais. Com relação a impermeabilização das paredes dos poços avaliados, apenas os poços 2, 3 e 4 são revestidos com manilha em toda a sua profundidade (Figura 3).

De acordo com Heller e Pádua (2006), as obras envolvidas na complementação dos poços escavados constituem-se da impermeabilização de pelo menos três metros da porção superior do poço como proteção sanitária, a construção de uma parede impermeável de um metro acima da superfície do terreno, como também a construção de uma tampa de concreto para o poço.

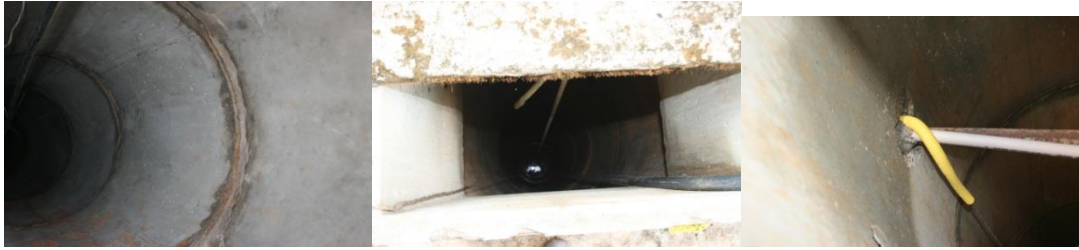
Figura 3. Detalhe do revestimento das paredes em três poços analisados.

Percebeu-se uma forte relação dos critérios construtivos com os resultados microbiológicos da área estudada. As sete propriedades que foram avaliadas apresentaram contaminação por coliformes totais. Sendo que destas apenas três (propriedades 2, 3 e 4) não apresentaram contaminação por *E. coli*, as quais apresentavam em comum a utilização de manilhas em suas estruturas.

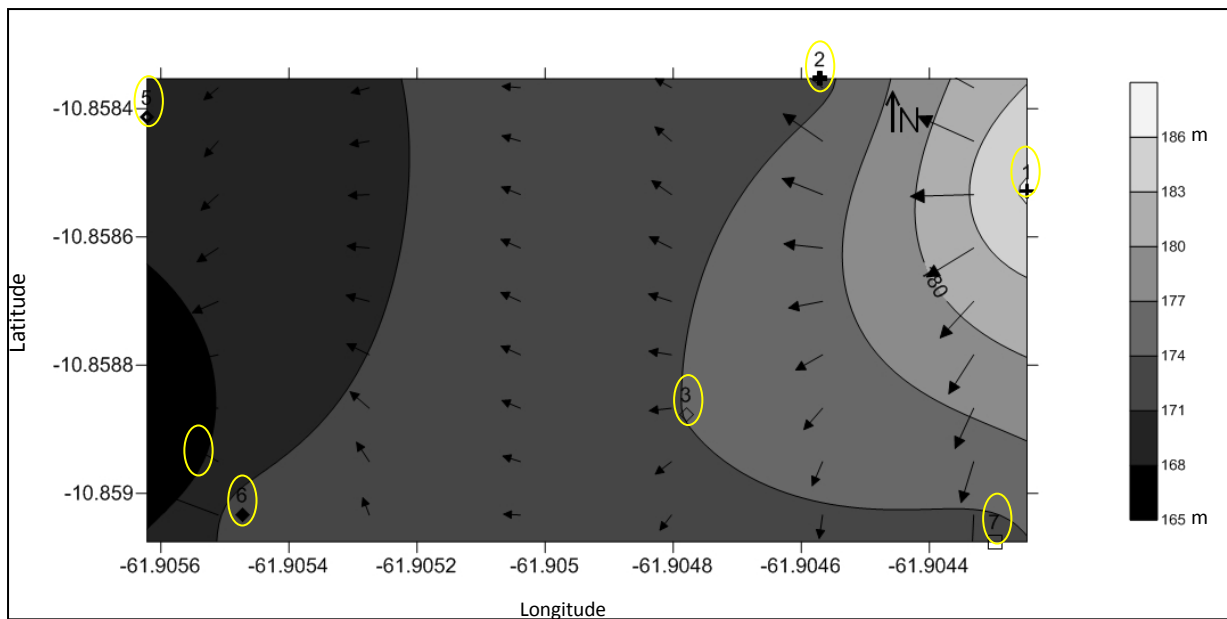
Somado a isso, outro aspecto observado foi o fluxo da água subterrânea que demonstrou a tendência do direcionamento hídrico, proveniente da área do lixão desativado em direção às residências estudadas (Figura 4). Neste cenário, a área habitada em torno do lixão desativado apresenta alta vulnerabilidade à contaminação hídrica, visto a altimetria da área do lixão ser superior às áreas adjacentes (Figura 4).

Figura 4. Direcionamento do fluxo hídrico e altimetria dos poços estudados na área do lixão desativado, Ji-Paraná.

A tendência do fluxo da água subterrânea demonstrou uma alta vulnerabilidade dos corpos hídricos da região na área do lixão desativado, assim como as soluções alternativas de abastecimento do Bairro Boa Esperança, visto o direcionamento do fluxo hídrico ser proveniente da área do lixão em direção as residências do entorno. Nesse sentido, faz se necessários estudos complementares da hidrogeologia, geomorfologia e ainda análises físico-químicas como complementação e aprofundamento do cenário atual e detecção de possíveis riscos da região. Assim como, monitoramento, acompanhamento e medidas que mitiguem ou minimizem os riscos susceptíveis que a área desativada do lixão possa acarretar.
