Ano: 2011, Volume 10, Número Especial: Anais do XX PIBIC/UNIR/CNPq  
ISSN: 1677-3993

**NÚMERO ESPECIAL  
ANAIS DO XX SEMINÁRIO FINAL DO  
PROGRAMA INSTITUCIONAL DE BOLSAS E  
TRABALHO VOLUNTÁRIO DE INICIAÇÃO  
CIENTÍFICA  
PIBIC/UNIR/CNPq**

## AValiação DAS CARACTERÍSTICAS MICROBIOLÓGICAS DA ÁGUA DE POÇOS RASOS E SUPERFICIAIS DA CIDADE DE ROLIM DE MOURA-RO<sup>1</sup>

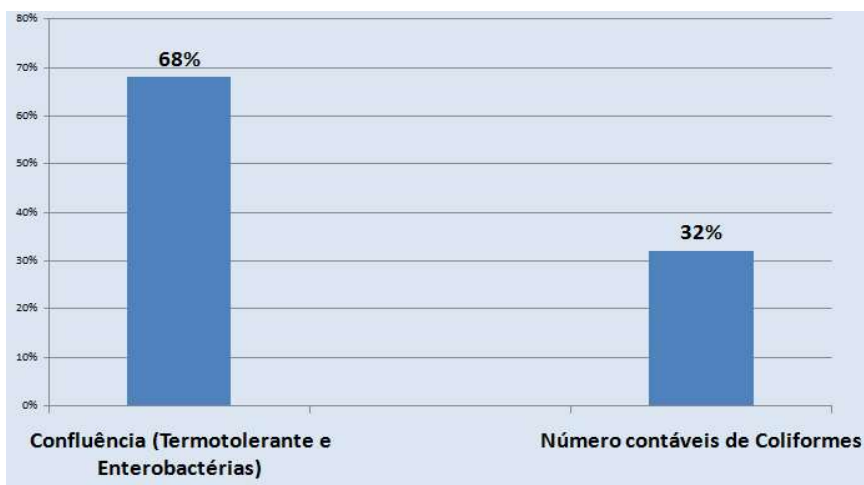
**Gráfico 1:** Números contáveis e incontáveis de contaminação.

Com todos os poços cadastrados e selecionados, foi realizado um georeferenciamento com as coordenadas de 25 poços a serem analisados e em seguida feita a coleta de 100 ml de água para amostra. Após a coleta as amostras foram encaminhadas para o laboratório do SAAE (Serviço autônomo de águas e esgotos) no município de Cacoal \_RO onde foram realizadas as análises do grupo coliforme (*Termotolerantes e Enterobactérias*) pela equipe do projeto. Os resultados das análises mostraram que dos vinte e cinco poços analisados, dezessete apresentaram confluência (número incontáveis de colônias) de Termotolerantes e Enterobactérias, conforme gráfico 1, destes 16 estavam em precárias condições e apresentava a presença de animais ou plantações nas proximidades conforme Figura 2. Outros oito poços apresentaram números contáveis de unidades formadoras de colônias (U.F.C) e a contaminação ficou entre 02 e 65 (U.F.C) conforme gráfico 1. Já as condições dos locais de sete desses poços eram visivelmente melhores e não havia a presença de animais ou plantações diretamente com o solo nas proximidades dos poços, uma vez que o local do poço era protegido com piso cimentado (Figura 3).

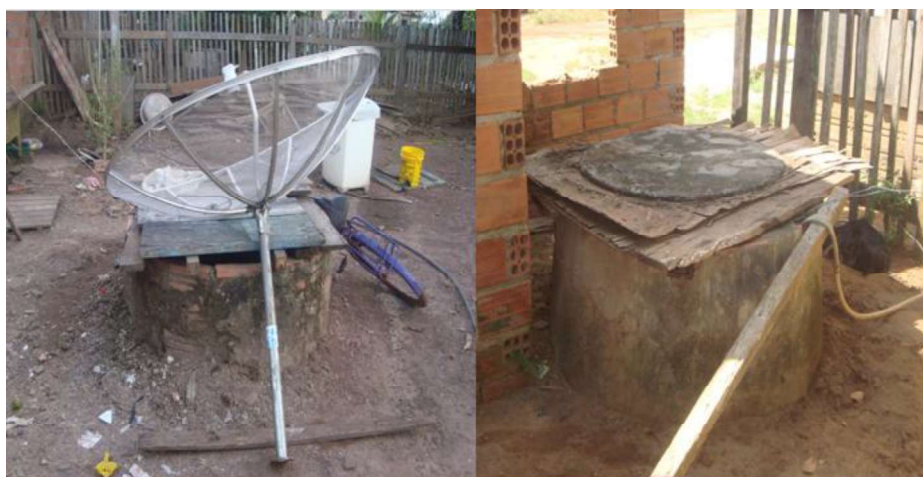
**Figura 2:** Poços em precárias condições e com a presença de animais.

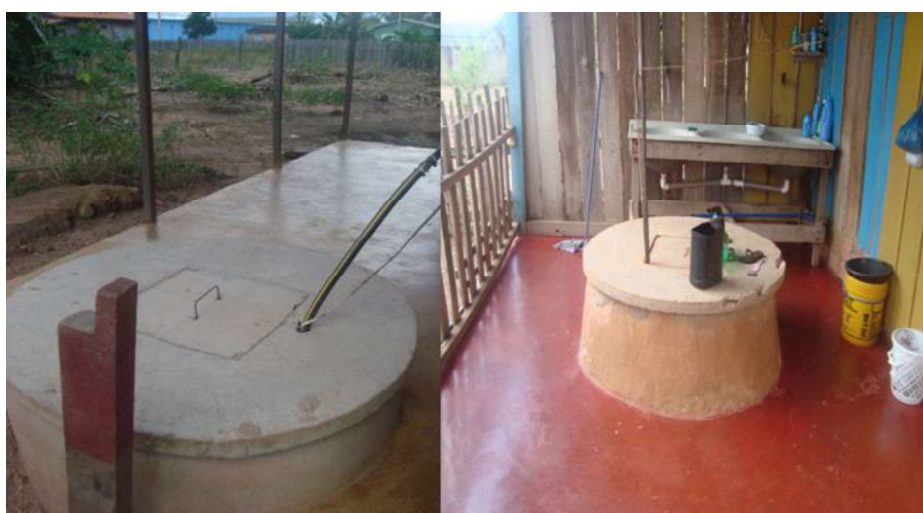
**Figura 3:** Poços visivelmente melhores, sem presença de animais ou plantações.

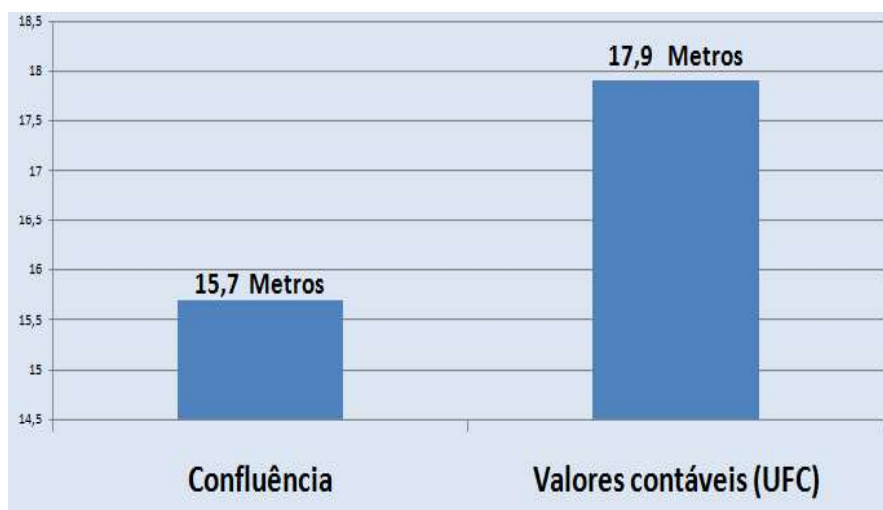
**Gráfico 2:** Distância média dos poços em relação as fossas.

A distância média de todos os poços em relação às fossas foi de 15,7 metros bem abaixo do mínimo exigido. Onde a contaminação apresentou confluência de Termotolerantes

e Enterobactérias a distância médias dos poços também foi de 15,7 metros, já onde a contaminação foi menor a distância média foi de 17,9 metros, uma pequena diferença de 2,2 metros em relação às demais amostras, conforme gráfico 2.
