# Índice de desmatamento

na Bacia do Rio Bamberro  
durante período de 1985 a 2015,  
Amazônia Ocidental, Brasil

Deforestation rate in Bamberro River  
basin from 1985 to 2015,  
Western Amazon, Brazil

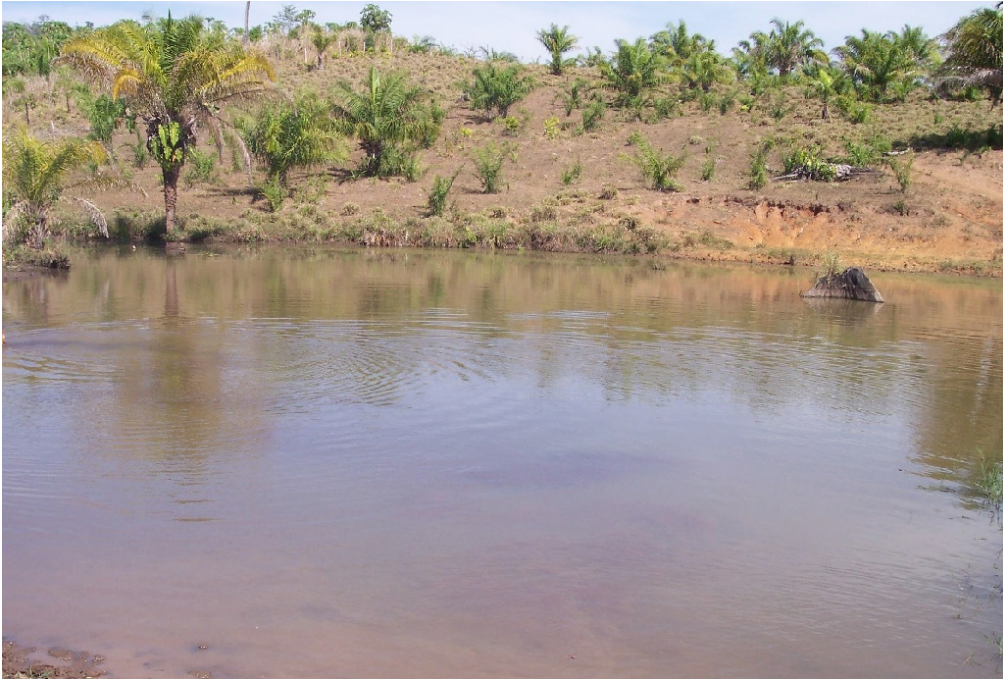
**Figura 8** Represa utilizada para piscicultura na bacia hidrográfica do rio Bamberro, Amazônia Ocidental, Brasil

Os espelhos d'água são formados principalmente por represas, utilizadas para dessedentação de animais (**Figura 7**) e piscicultura (**Figura 8**).

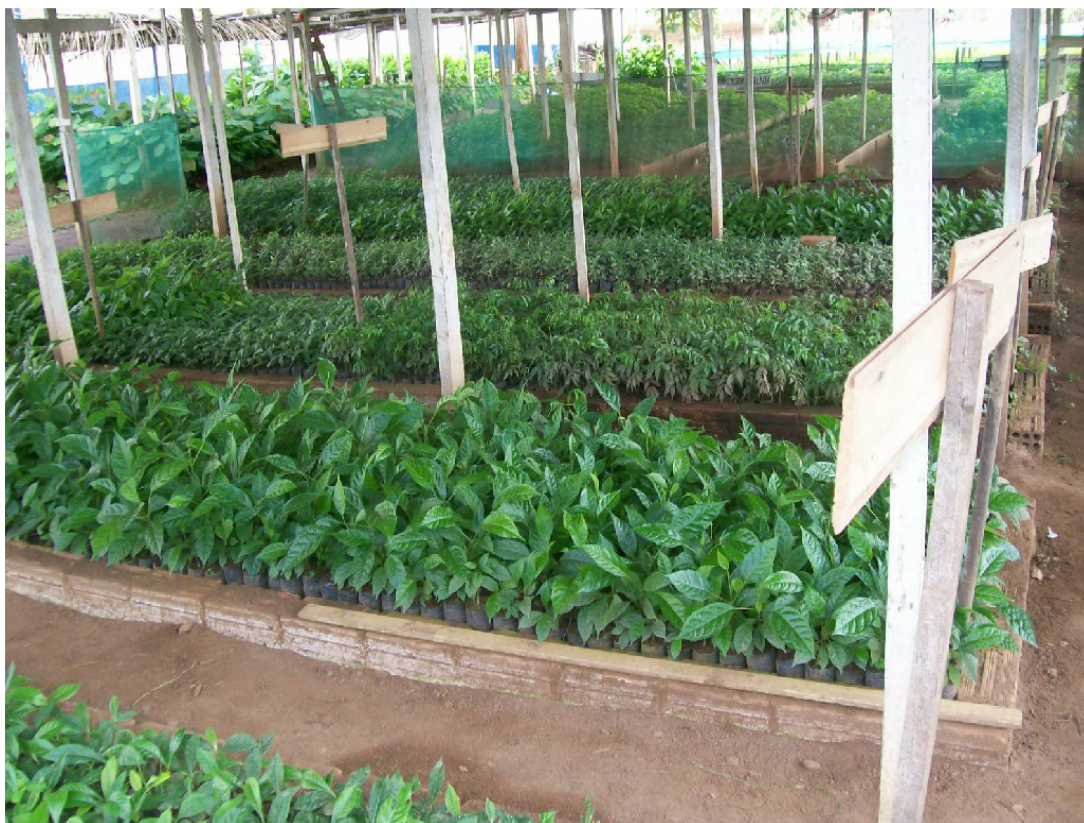
**Figura 10** Viveiro construído pela Associação Amigos do Rio Bamburro, para o projeto «Salve o Rio Bamburro», destinado à recuperação de áreas ciliares degradadas

Dentre as atividades realizadas no projeto, destacam-se o isolamento das áreas degradadas, para evitar o pisoteio animal e facilitar a regeneração natural, a produção de 150 mil mudas de espécies arbóreas nativas (*Abrus precatorius* L., *Amburana cearensis*, *Bauhinia* sp., *Cecropia* sp., *Cedrela fissilis* L., *Euterpe precatoria* Mart., *Genipa americana* L., *Hymenaea courbaril* L., *Inga*

*edulis*, *Jacaranda* sp. *Mauritia flexuosa* L., *Myracrodruon urundeuva*, *Myrocarpus frondosus*, *Poecilanthe parviflora*, *Pterocarpus violaceus*, *Schizolobium amazonicum*, *Spondias mombin* L. e *Tabebuia* sp.), (**Figura 10**), a distribuição das mudas aos proprietários das áreas ciliares degradadas e o plantio das mesmas nas áreas de interesse.
